CENSO ARBOLADO PÚBLICO VENADO TUERTO

BARRIO SAN CAYETANO

2013/2014

SEMINARIO DE INTEGRACIÓN Y SÍNTESIS

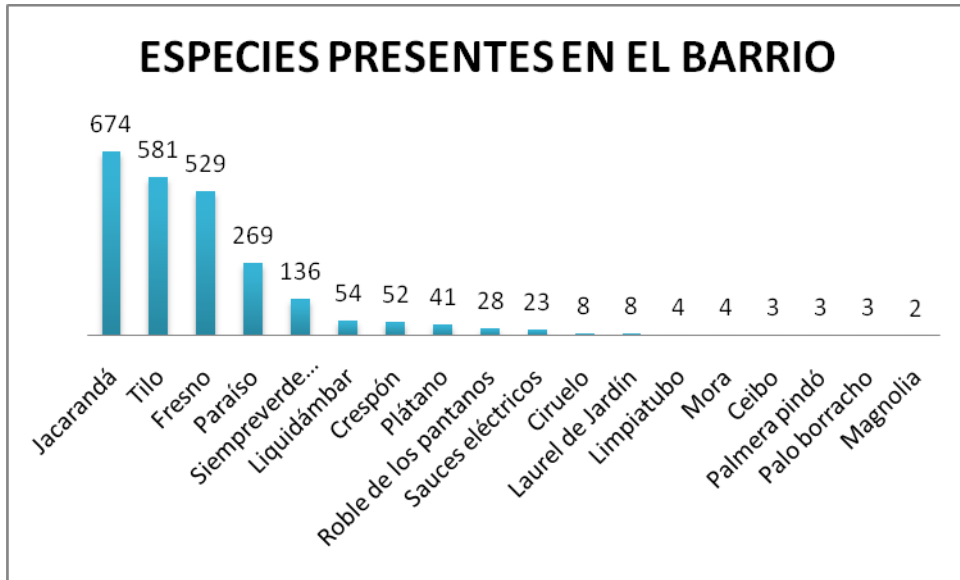
El relevamiento arbóreo en el Barrio San Cayetano arroja un total de 2422 individuos censados.

Sobre ese total se desprenden la cantidad de representantes por especie como indica la siguiente tabla y gráfico.

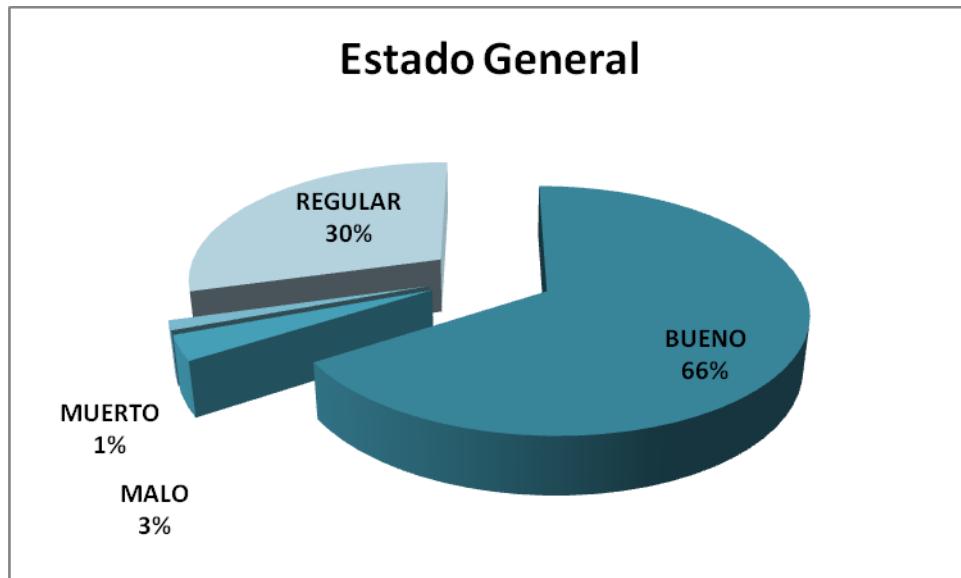
Estado general del arbolado

Se ha observado el estado general de cada individuo y se los ha clasificado dentro de cuatro categorías: MALO, REGULAR, BUENO O MUERTO.

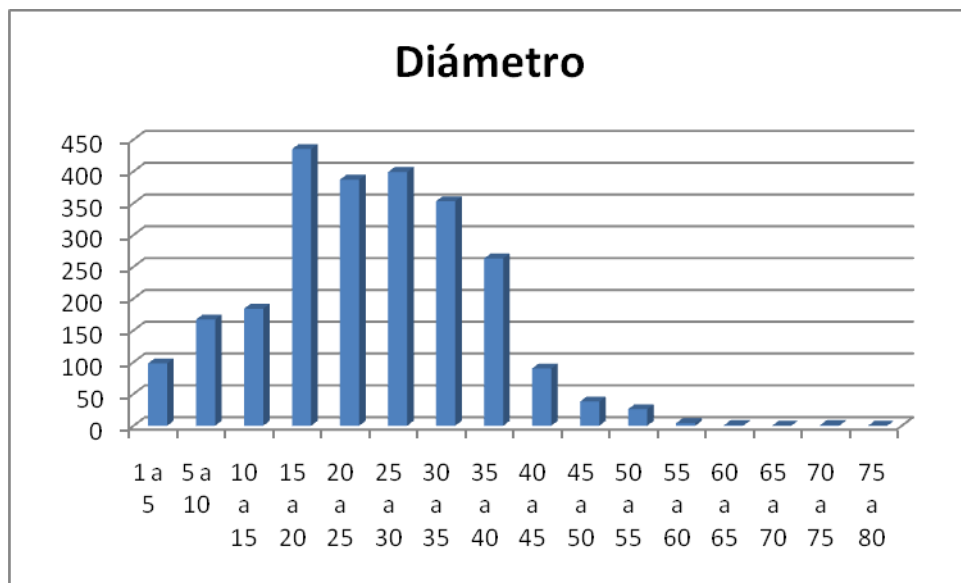
Diámetro

Con datos como la edad estimativa que tienen los árboles de un barrio, se puede planificar en cuántos años deberá hacerse el recambio, o programar el trabajo en función de todo tipo de recursos. Por esta razón se calcularon la medición del diámetro y la altura de los mismos. Según la tabla “cuenta de diámetro” se observa que el 77% tiene un diámetro que ronda entre los 15 y 35cm. Esto da muestra de que los ejemplares que constituyen las veredas del barrio San Cayetano pertenecen a una población relativamente Joven.

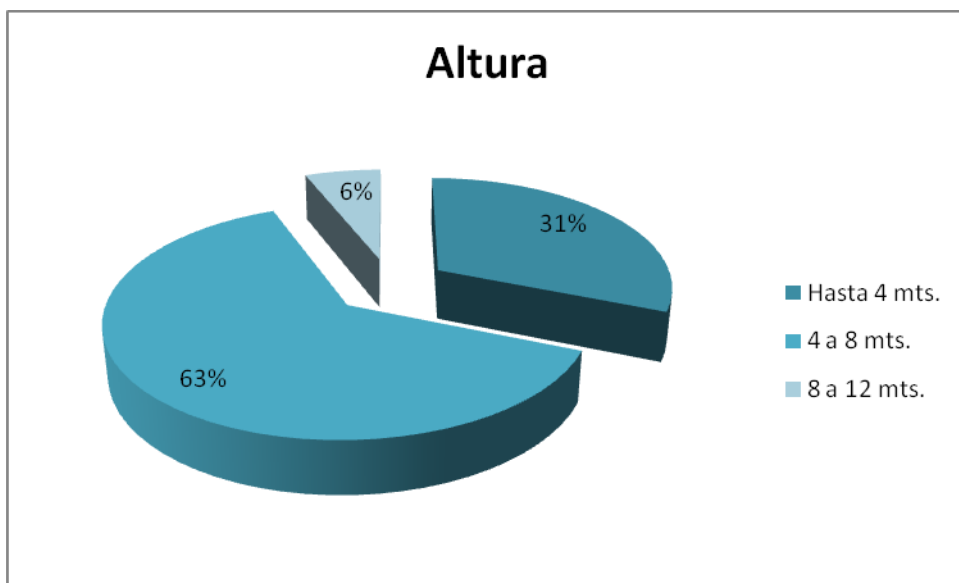
Altura

Con respecto a los datos arrojados podemos observar que sólo un 6% de los ejemplares del barrio San Cayetano miden entre 8 y 12 metros, lo que implicaría que la mayor parte de la población observada se encuentra en pleno crecimiento.

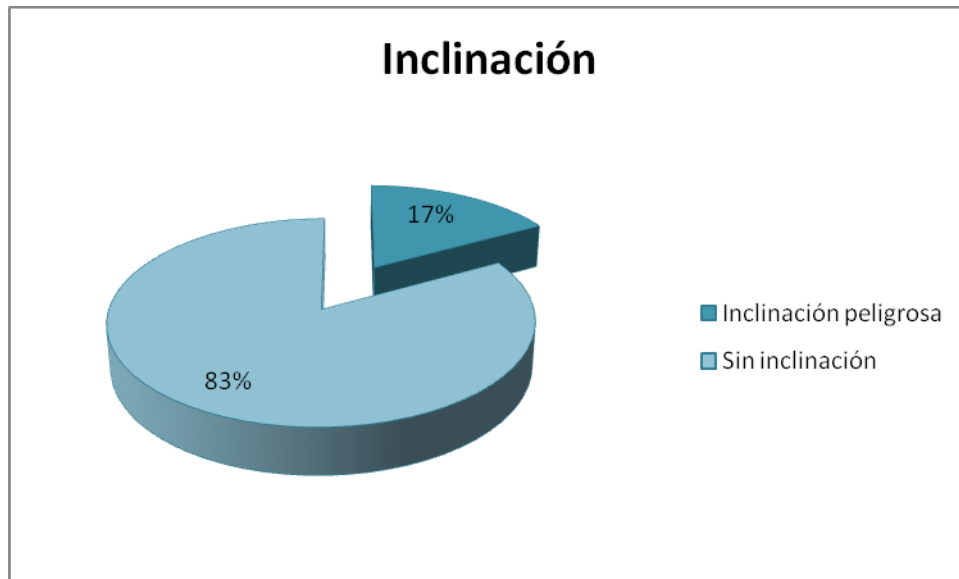
Inclinación peligrosa

Toda inclinación peligrosa que se verifique en un árbol de la vía pública debe ser reportada y es la Municipalidad quien se hará cargo del mismo.

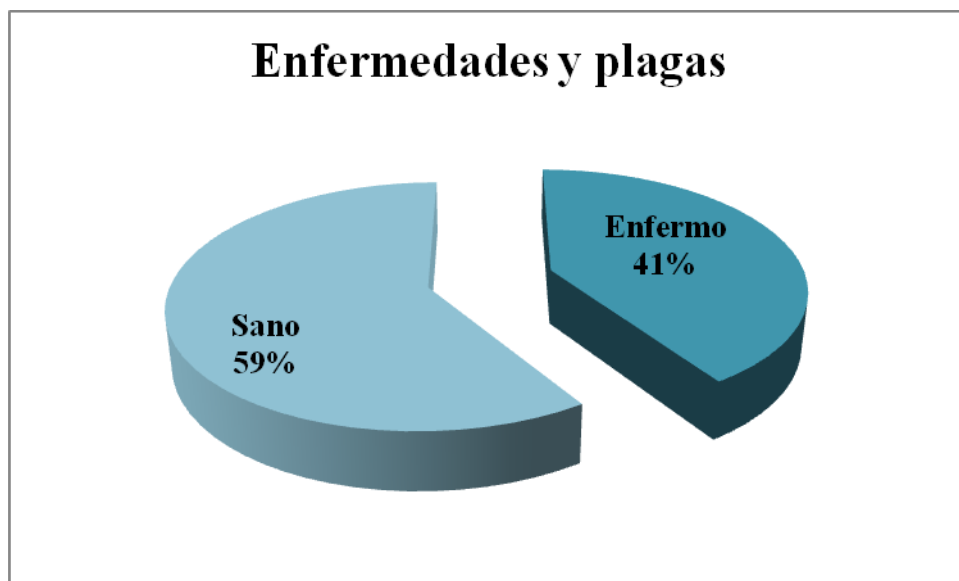
Enfermedades y plagas

El cambio climático, las variaciones de temperatura, el aumento de las precipitaciones en la región, la distribución incorrecta del arbolado público en las ciudades, la elección inadecuada de especies y la escasa planificación de sitios verdes, han colaborado con la proliferación de enfermedades y plagas.

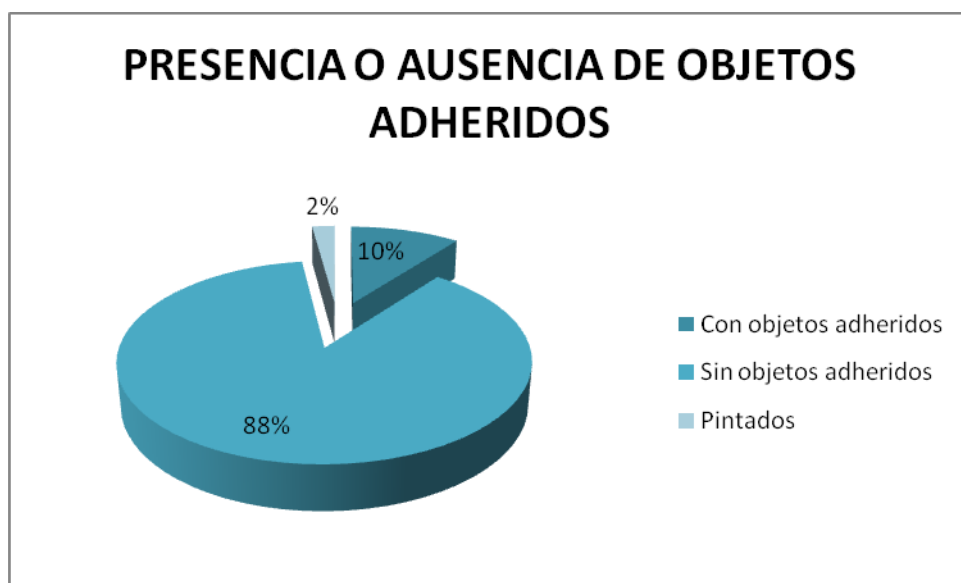
Presencia o ausencia de objetos adheridos o alteraciones

Se observaron ejemplares con objetos adheridos, algunos por cuestiones permanentes (señales de tránsito) y otros, transitorias (carteles publicitarios) pero aún así adheridos de forma muy rudimentaria lesionando la corteza y copa del arbolado público.
